CHATEAU DE VIGNY

**ANALYSE HISTORIQUE DU DOMAINE – DES MAISONS  
NORMANDES ET DES ECURIES**

**95 / VIGNY / CHATEAU DE VIGNY**  
**AMENAGEMENT ET RESTRUCTURATION EN UN ETABLISSEMENT HOTELIER**  
H-Maison normande – Rapport de présentation

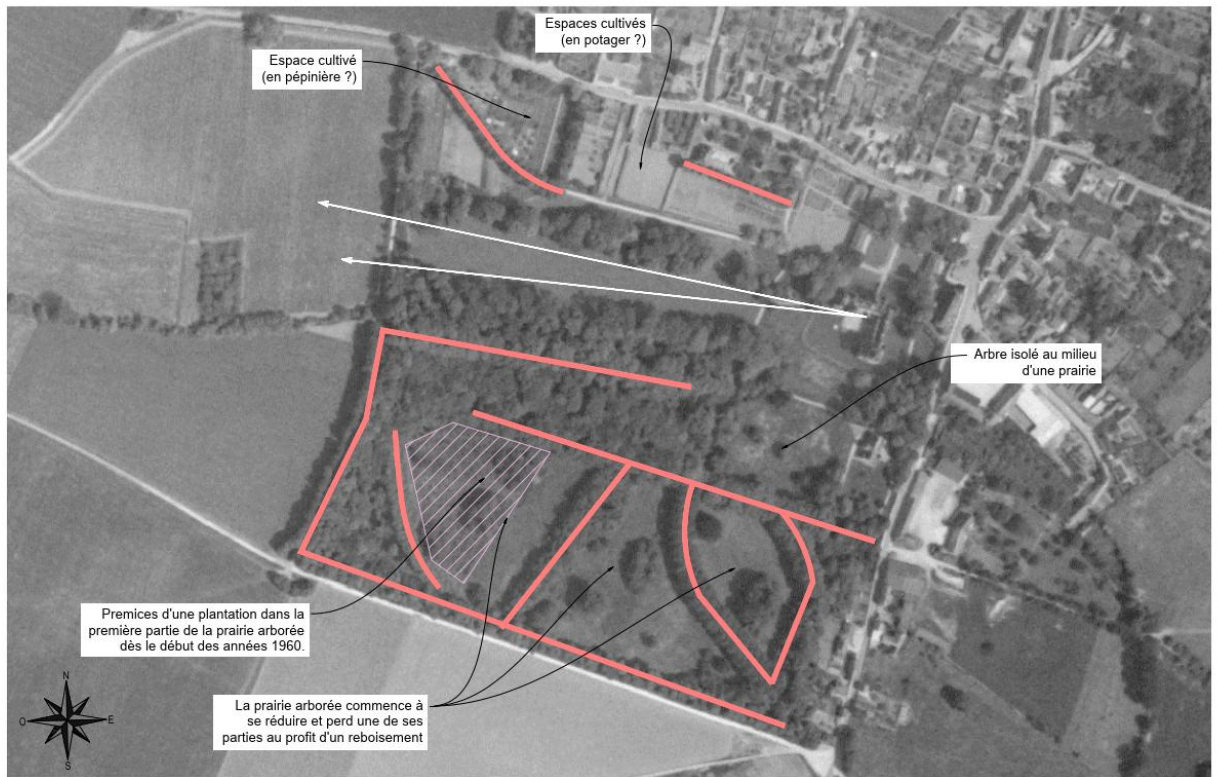
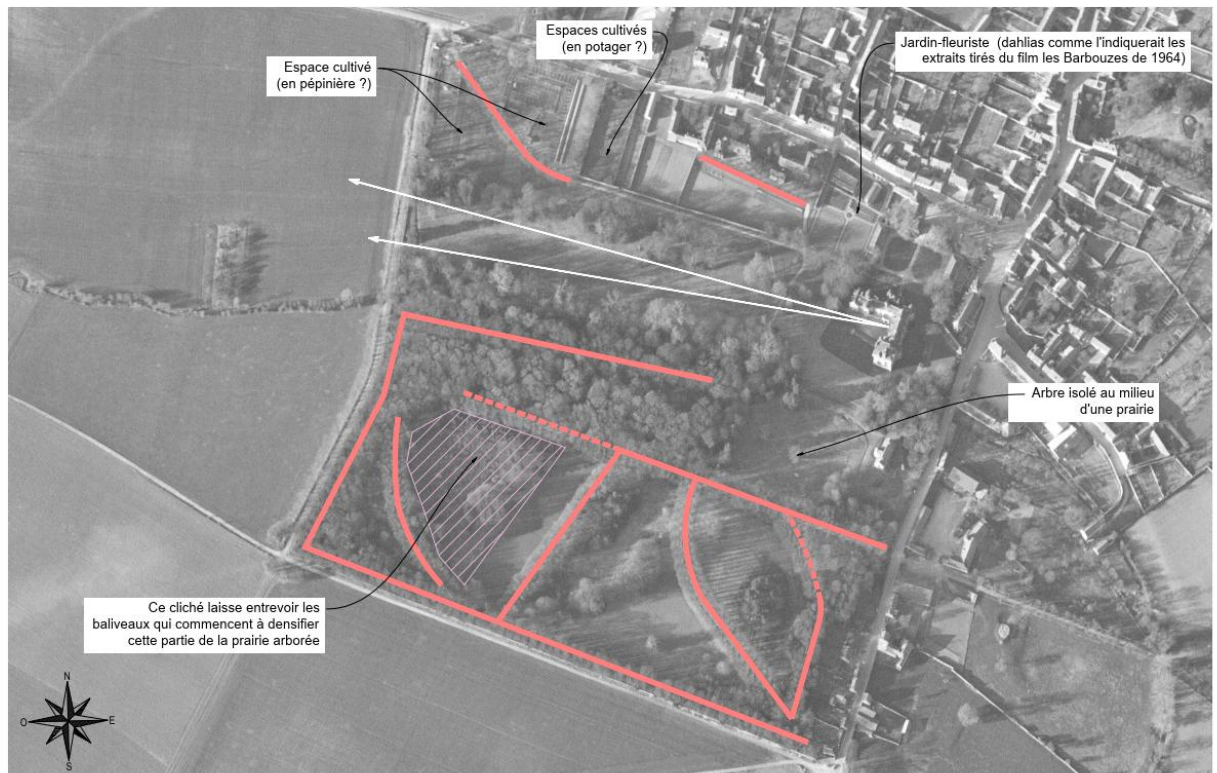
Fig. 9 : Photographie aérienne prise le 24 mai 1949, cliché argentique n°174.  
Source : IGN Remonter le temps

Fig. 10 : Photographie aérienne prise le 24 mai 1961, cliché argentique n°181.  
 Source : IGN Remonter le temps)

Fig. 11 : Photographie aérienne prise le 1 mars 1965, cliché argentique n°1832.  
 Source : IGN Remonter le temps

Ces trois vues aériennes mettent en évidence les dynamiques paysagères qui ont, jusqu'à présent, influencé l'évolution du parc du château de Vigny.

Par la suite, on souligne l'effacement progressif des alignements d'arbres dans les parties boisées du parc, qui petit à petit, deviennent moins lisibles.

Dans un second temps, on assiste au reboisement d'une partie de la prairie arborée. Cela laisse uniquement une petite langue de prairie dans la partie la plus occidentale de cette prairie.

Ces clichés rendent aussi compte de la possible existence d'une pépinière à l'angle nord-ouest du domaine (comme l'indiquerait des carrés de plantations, des constructions légères et des alignements de sujets jeunes).

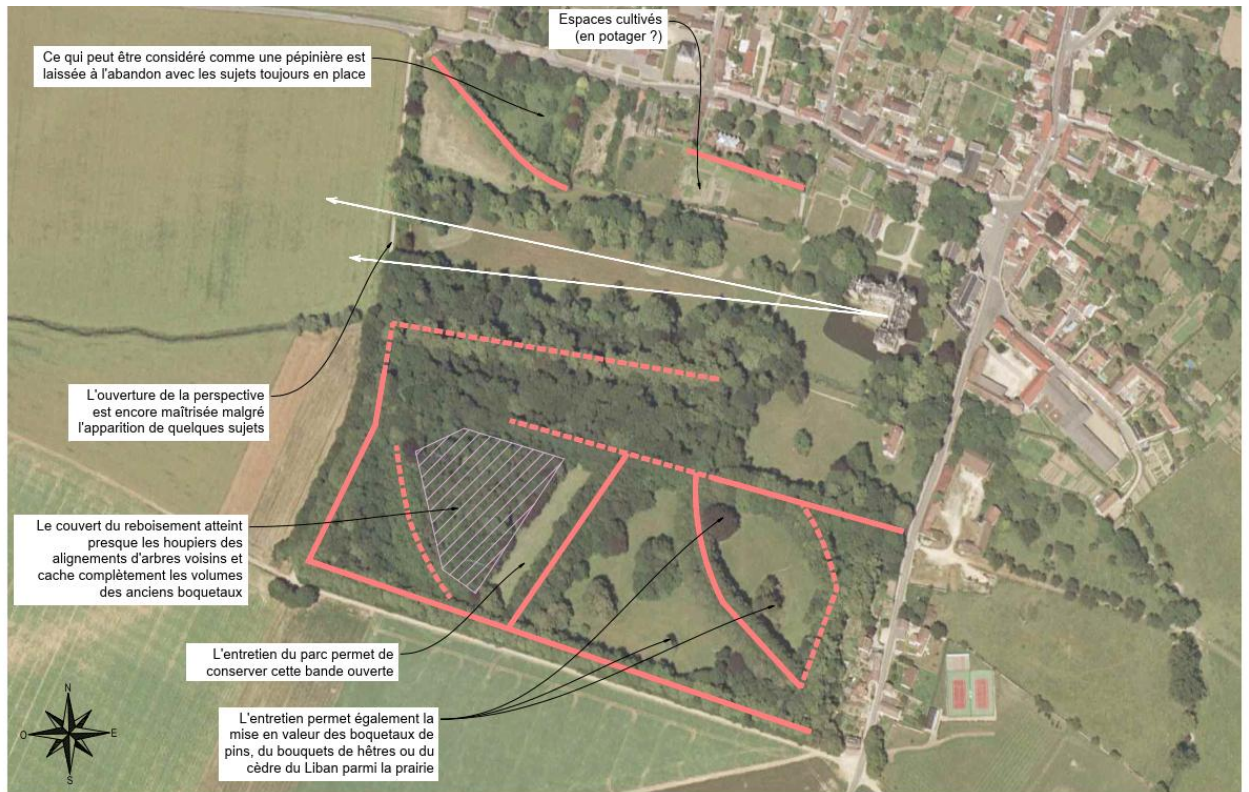
Fig. 13 : Photographie aérienne prise le 22 août 1976, cliché argentique n°516.  
Source : IGN Remonter le temps)

Fig. 14 : Photographie aérienne prise le 10 juillet 1987, cliché argentique n°232.  
Source : IGN Remonter le temps

Fig. 15 : Photographie aérienne prise le 23 août 2000, cliché argentique n°5409.  
Source : IGN Remonter le temps)

Ces trois nouvelles vues aériennes affirment ces dynamiques paysagères qui ont tendance à refermer le parc sur lui-même. Les bois se densifient au point de gommer certaines structures encore lisibles quelques années auparavant.

De manière progressive, l'angle nord-ouest se bouche. Ce qui pouvait être une pépinière est abandonnée. Les sujets encore en place ont continué leur croissance et ferment entièrement cette portion du parc.

Les alignements d'arbres qui structuraient les boisements s'effacent. Simultanément, les boqueteaux de la partie occidentale de la prairie arborée s'estompent, ensevelis sous le reboisement. Malgré l'évanouissement de certaines structures, l'entretien continu permet de conserver dans un bon état le reliquat de cette prairie arborée et de mettre en valeur ses boqueteaux, ses bouquets de hêtres ou ses arbres isolés. Entre 1976 et 2002, l'axe de la perspective permet encore de profiter d'une vue sur l'extérieur du domaine. Toutefois, les quelques sujets qui se positionnent dans l'axe l'obstrueront quelques années plus tard par manque d'entretien.

Le cliché de 2000 met aussi en évidence la présence d'un filet d'eau qui reprend approximativement le tracé du bief du XIX<sup>e</sup>

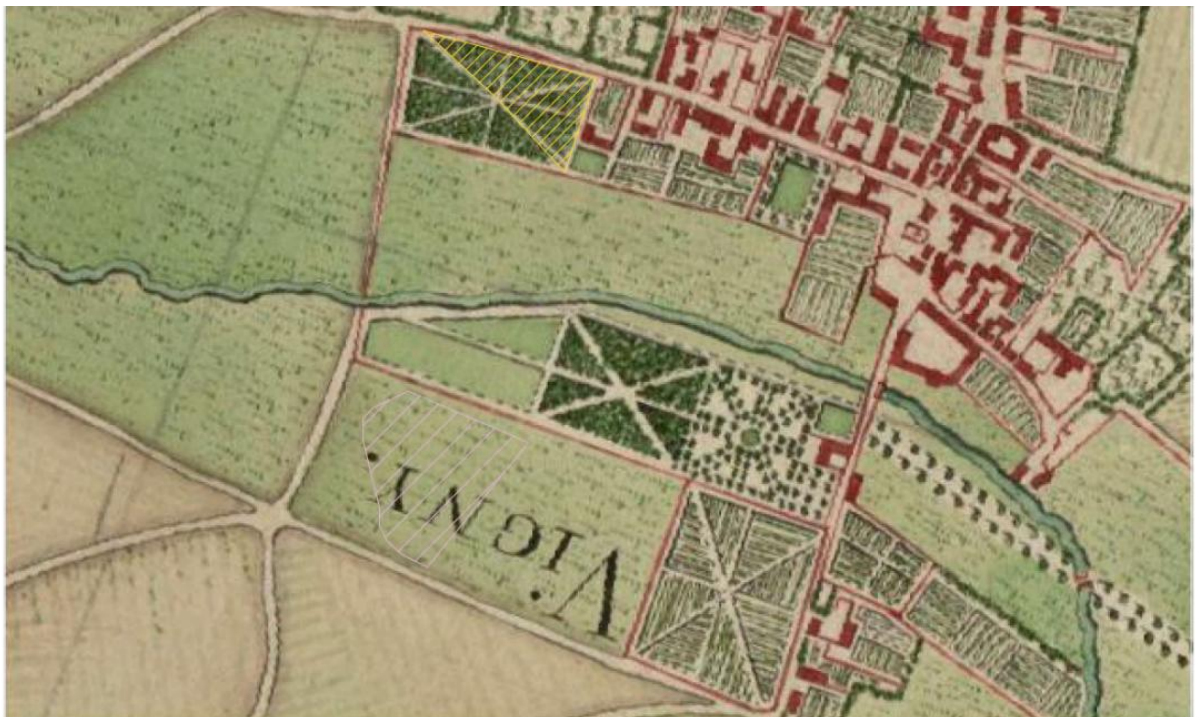
Fig. 16 : Atlas de Trudaine pour la généralité de Paris, vol. VI, Versailles II (1745-1780). Route de Rouen depuis Pontoise jusqu'au Bordeaux-de-Vigny. 2 planches. Extrait de la planche 10 : Portion de route de part et d'autre de La Villeneuve-Saint-Martin ("La Ville-Neuve-Saint-Martin") jusqu'au Bord-Haut-Vigny ("Bordeau-de-Vigny"). Source : © Archives nationales (France), CP/F/14/8484, dossier (ou pièce) 57.

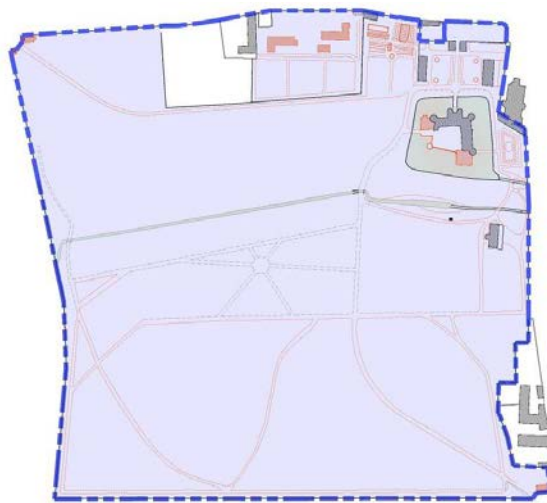
*Hypothèse de restitution au début à la fin du XIXe siècle*

*En bleu les limites actuelles du domaine / En bleu clair les limites anciennes / En rouge les constructions et aménagements nouveaux*

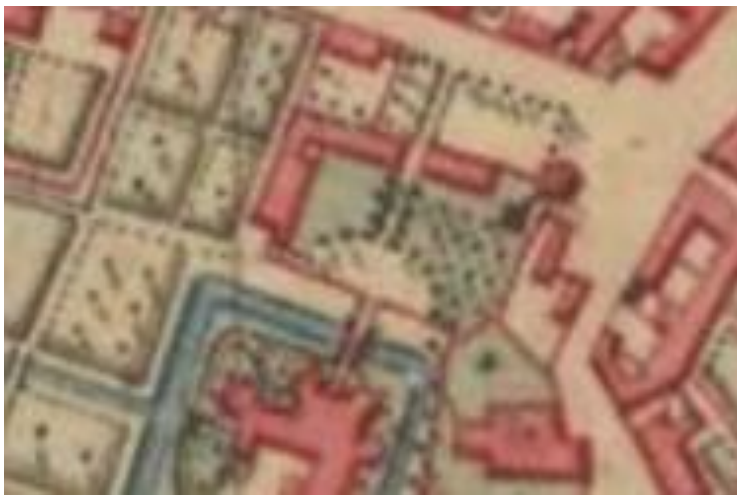
*Carte de l'état-major représentant le domaine au début du XIXe siècle, source Géoportail, 1818-1824*

L'Atlas de Trudaine datant de 1745-1780, est l'un des premiers plan cadastral représentant le domaine. Bien que le château n'y soit pas dessiné, un important bâtiment en L borde la limite nord du domaine. La carte d'état-major datant du début XIXe détaille quant à elle cette disposition avec une importante cour d'honneur devant le château où apparaît alors ce qui semble être une fontaine à l'angle nord-est. Cette cour au nord du château est bordée par deux édifices qui encadrent l'entrée du domaine, l'un droit à l'est et l'autre en L à l'ouest.

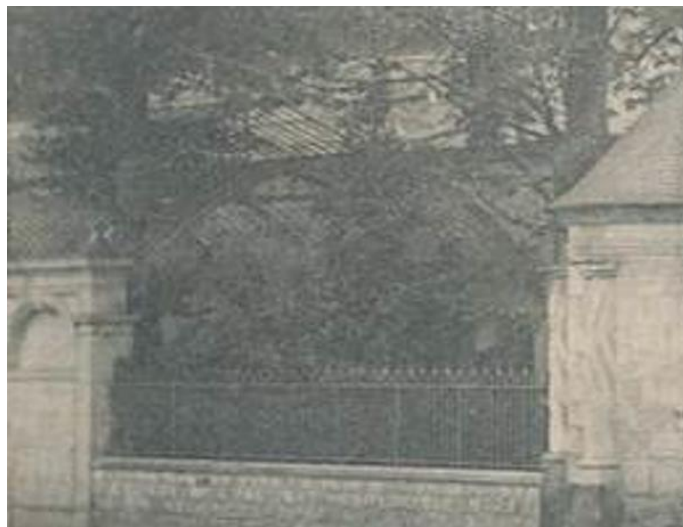
*Place de l'église, vue sur la fontaine et la cour couverte de l'écurie est, Carte postale, auteur inconnu, début XXe.*

Il semble donc que cet ouvrage était composé d'une série d'arc surbaissés sur mesure travaillés pour conserver une certaine linéarité, créant un ouvrage de serrurerie particulièrement complexe. Selon cette

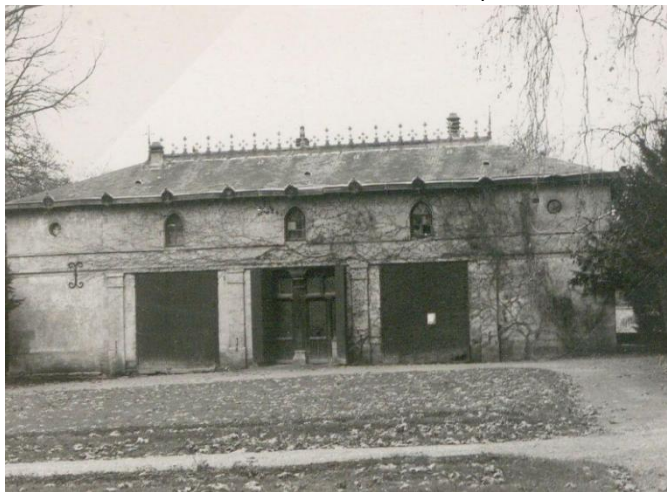
*Vue de l'écurie est depuis l'intérieure de la cour du château  
, Fiche pré-inventaire de l'inventaire général des monuments et des richesses artistiques de France,  
Archives départementales, 1979*

Une photographie de 1979 illustre la façade ouest de l'écurie est (celle-ci n'est pas représentée dans le dessin de Tubeuf). La photographie de 1979 révèle que la façade ouest bénéficie d'une composition similaire à l'écurie voisine avec des percement similaires au premier étage ainsi que trois renforcements en rez-de-chaussée rappelant les trois ouvertures de la façade en vis-à-vis. Ces derniers présentent de petites ouvertures en leur centre, ressemblant à des ventilations pour les écuries.

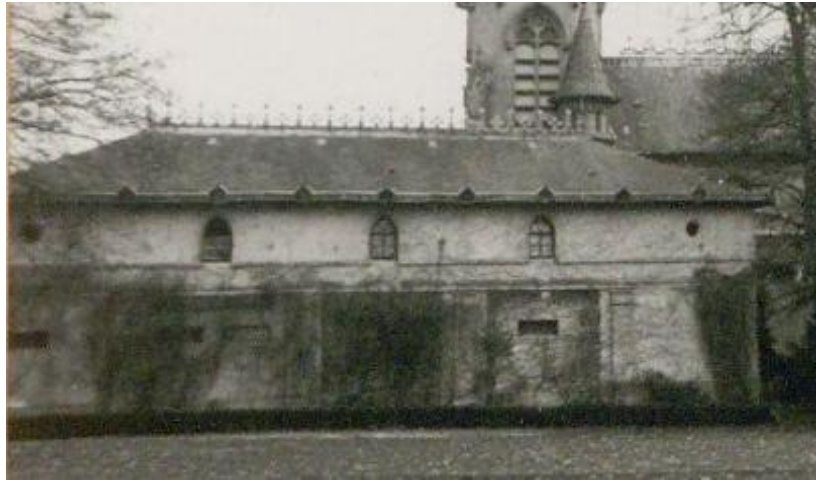
*Vue de l'écurie est depuis l'intérieure de la cour du château, Fiche pré-inventaire de l'inventaire général des monuments et des richesses artistiques de France, Archives départementales, 1979*

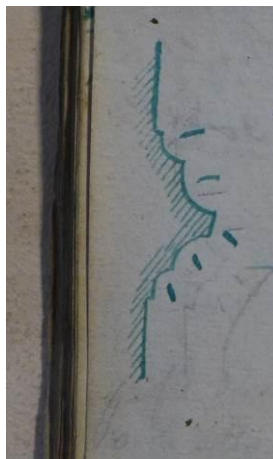
*Détails de modénatures en marge du descriptif de travaux*

Des détails concernant les profils des montants des croisées ainsi que des moulures des corniches et bandeaux sont par ailleurs visibles en marge des notes du mémoire, ces derniers correspondent parfaitement à ce qui est toujours visible aujourd'hui.

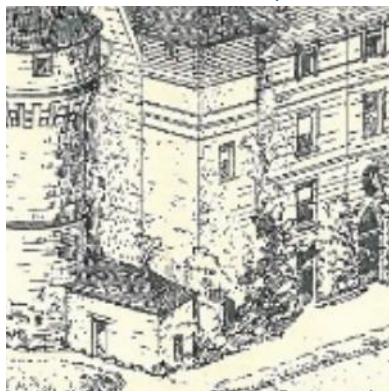
*Illustrations du château en 1888. Georges Tubeuf, Monographie du château de Vigny, Fanchon, Paris, 1902.*

Au niveau de l'aile nord, il semble que celle-ci soit toujours occupée par la salle à manger, à l'ouest du vestibule et une cuisine en continuité. Il semble cependant qu'un petit édifice en appentis ait été ajouté depuis la période précédente. Ce dernier aurait accueilli une annexe de la cuisine. La gravure de Tubeuf illustrant l'état du bâtiment en 1888 montre que ce petit édifice bénéficiait d'un accès indépendant, qui pourrait permettre aux domestiques un accès direct à cette pièce.

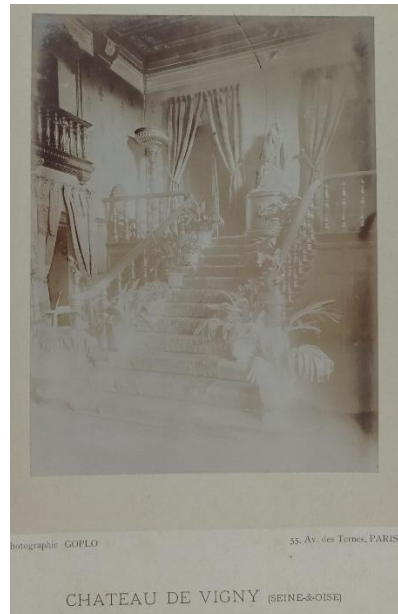
*Photographie ancienne de l'escalier d'honneur du vestibule, archives fournies par la MOA*

L'aile nord présente une séquence d'entrée dans l'avant corps avec un petit vestibule débouchant sur un grand vestibule qui disposait à l'époque d'un escalier d'une volée droite pour accéder aux salons de l'entresol.

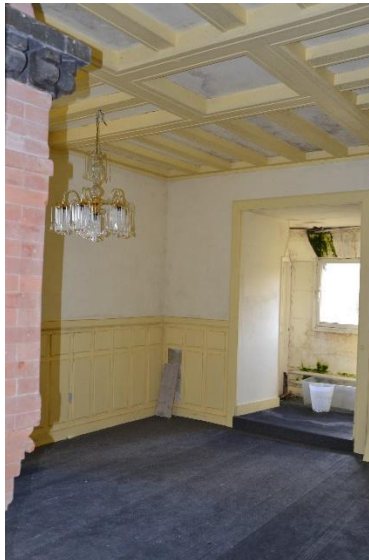
*Photographie actuelle de l'une des chambres du donjon au quatrième étage, 2016, agence ARTENE*

Les chambres du donjon au quatrième étage sont reprises car leur plan est différent de celui du début du siècle. Cependant, celles-ci présentent des plafonds décorés avec des fausses poutres en plâtre, rappelant les aménagements réalisés par Philippe Vitali à la fin du XIXe siècle.

Il semble donc que l'aménagement des chambres du donjon soit issu des travaux entrepris par Georges Vitali entre 1910 et 1920. Le nouveau cloisonnement semble beaucoup plus rationnel que celui précédemment réalisé.

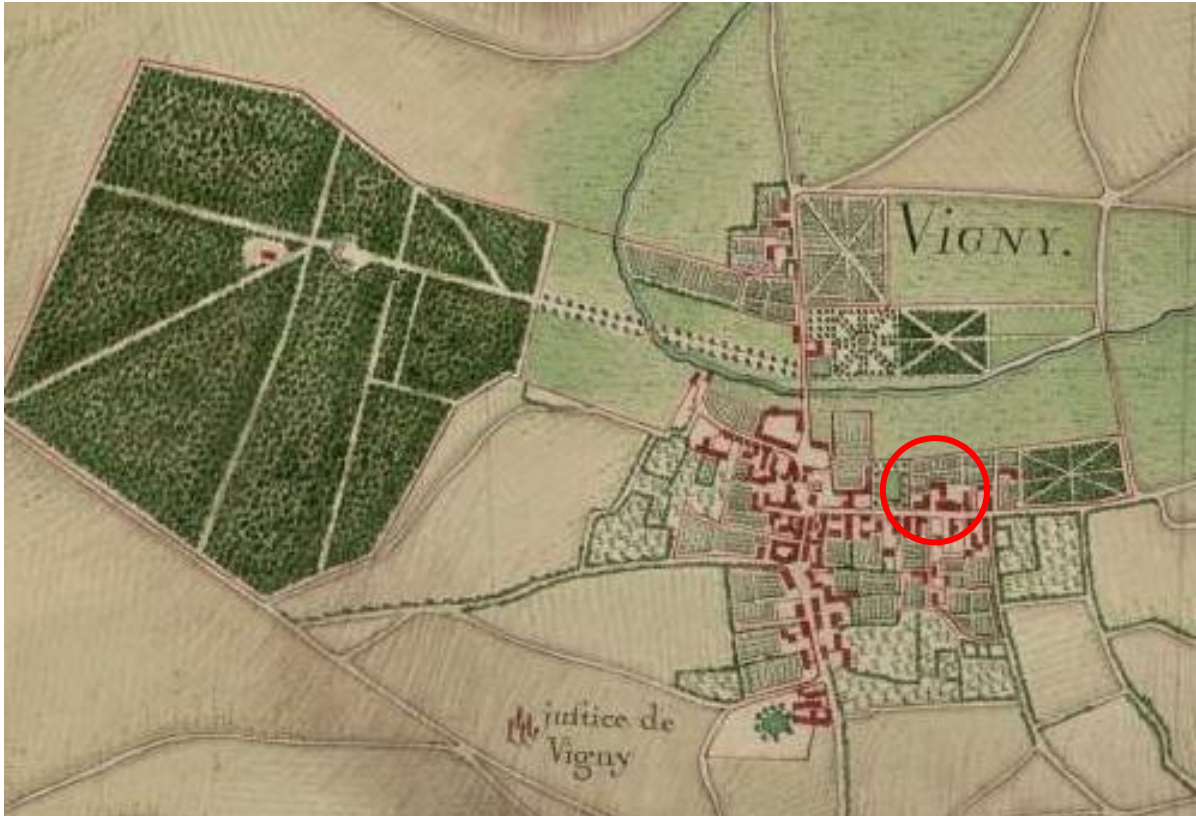
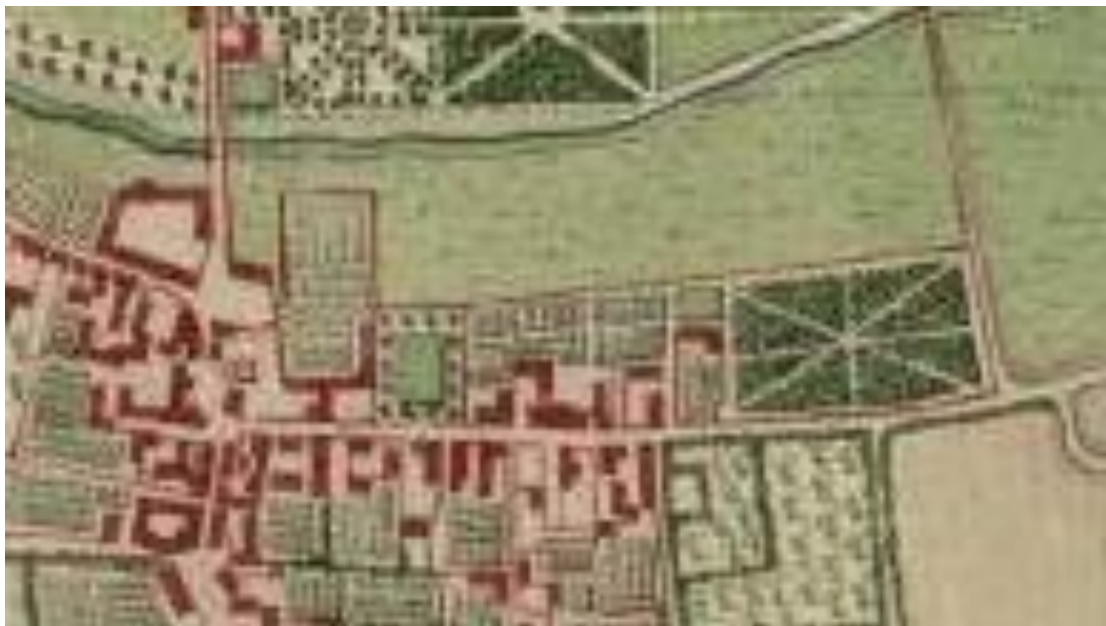
**[Planche n°1]**

Détail de Vigny extrait de l'atlas de Trudaine.

**[Atlas de Trudaine pour la généralité de Paris. Département de Versailles. "Route de Rouen depuis Pontoise jusqu'au Bordeaux-de-Vigny", planche10, TRUDAINÉ Daniel Charles Ecole nationale des Ponts et Chaussées, 1745-1780]**

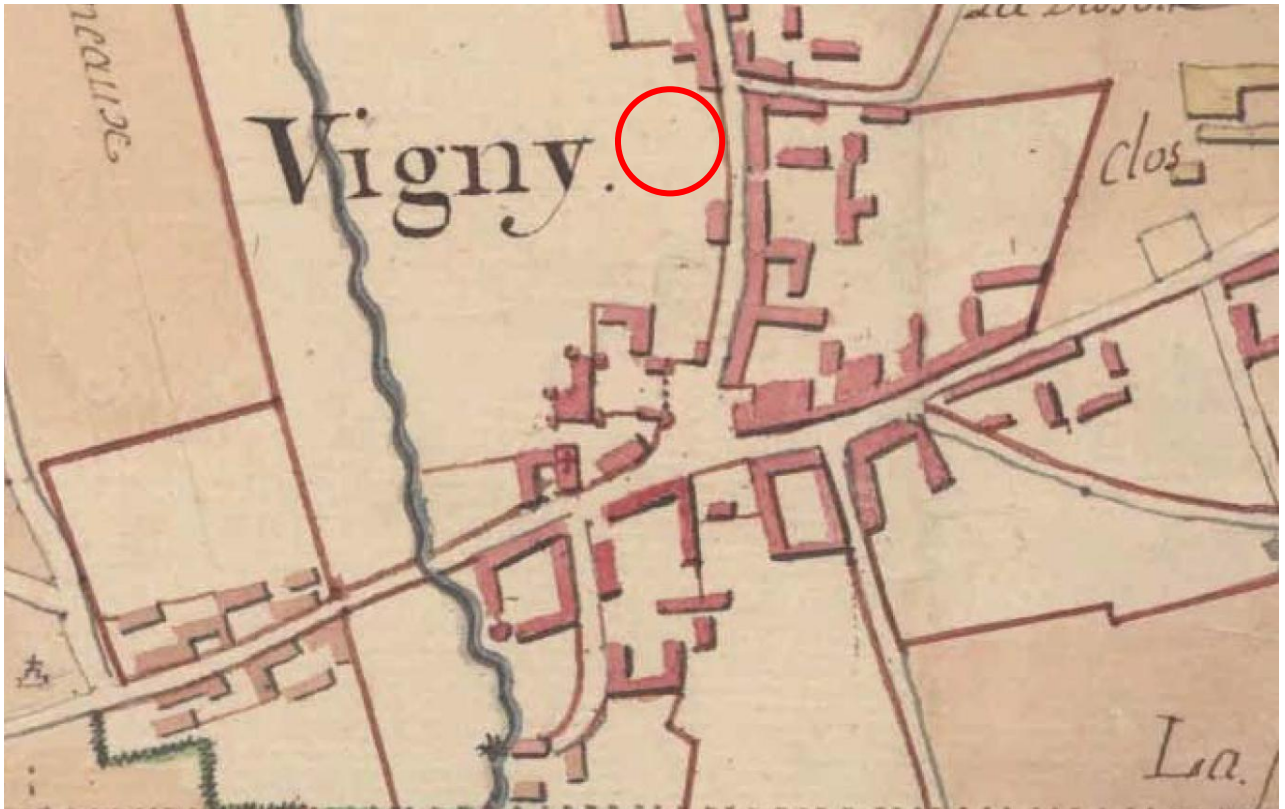
[Planche n°2]

Extrait d'un plan d'intendance de date inconnue

**[Plan d'intendance, DUBRAY Pierre géomètre et arpenteur royal, source Archives départementales du Val d'Oise, date inconnue]**

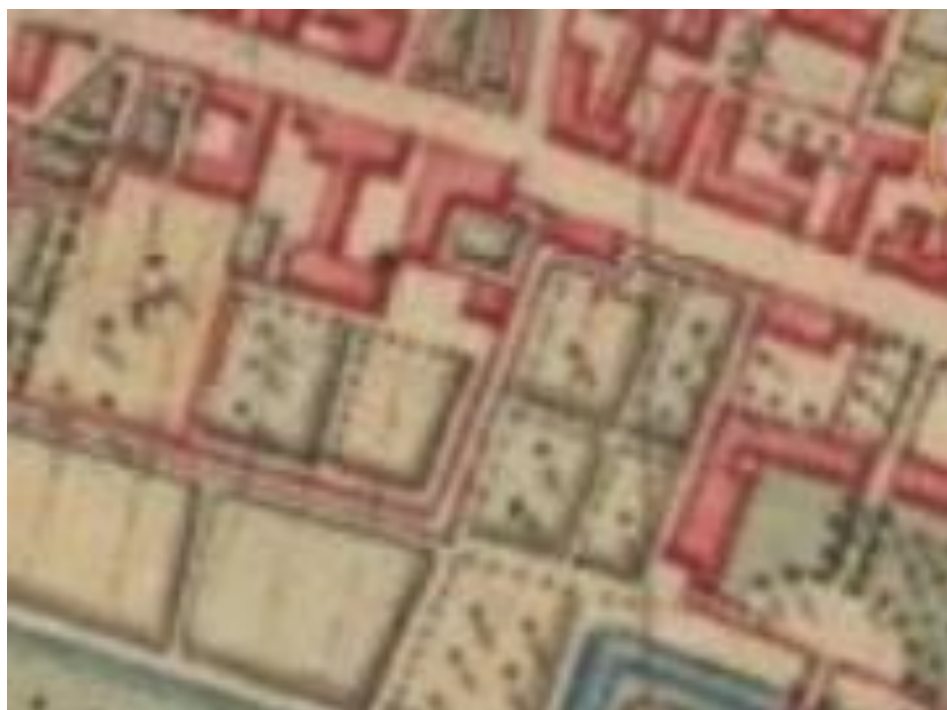
[Planche n°3]

Carte de l'état-major représentant le domaine au début du XIXe siècle  
[Carte d'état-major, source Géoportail, 1818-1824]

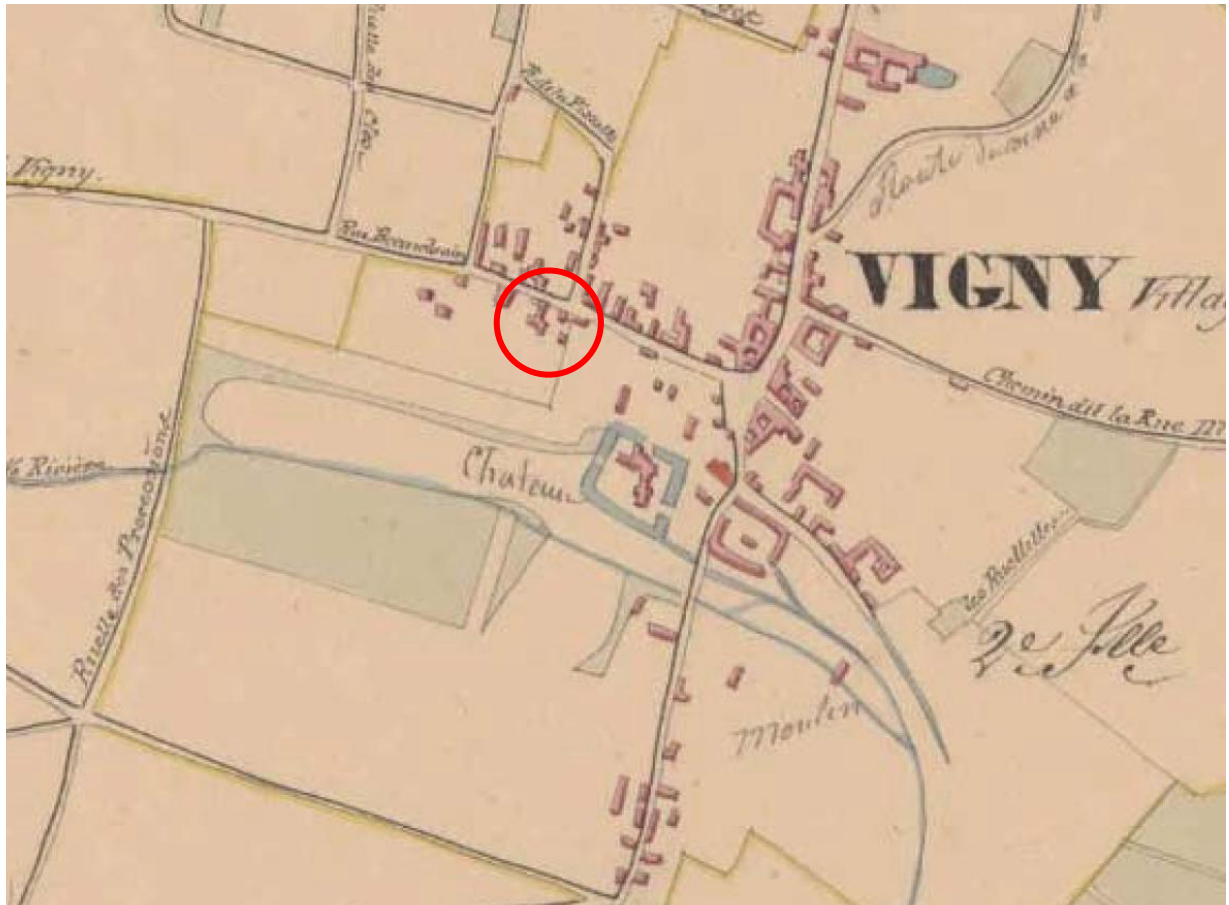
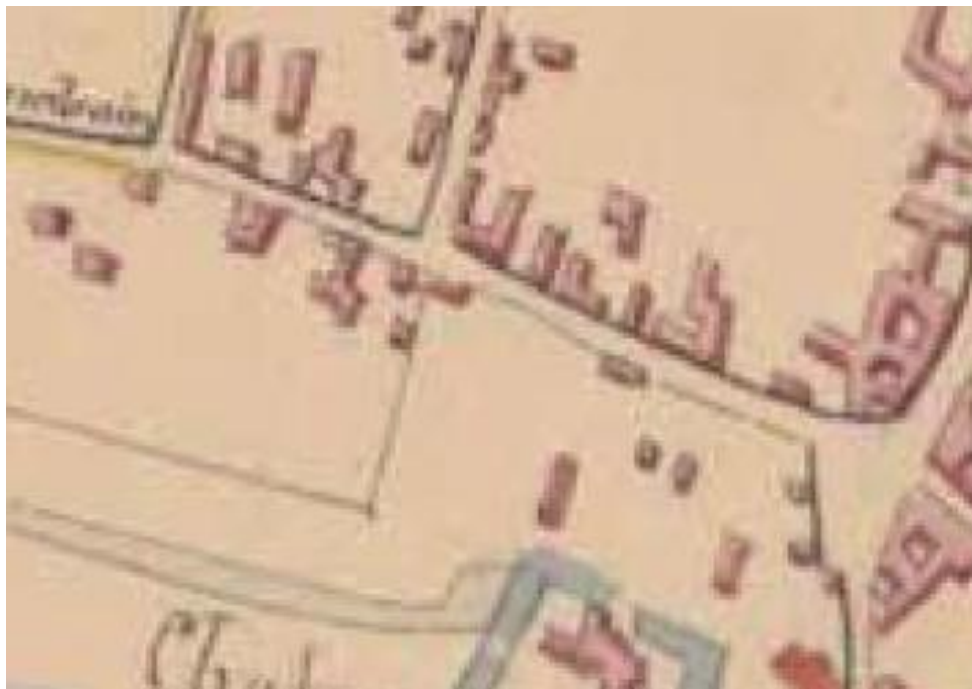
**[Planche n°4]**

Extrait du plan cadastral de 1831

[Cadastre Tableau d'assemblage, source Archives départementales du Val d'Oise, 1831]

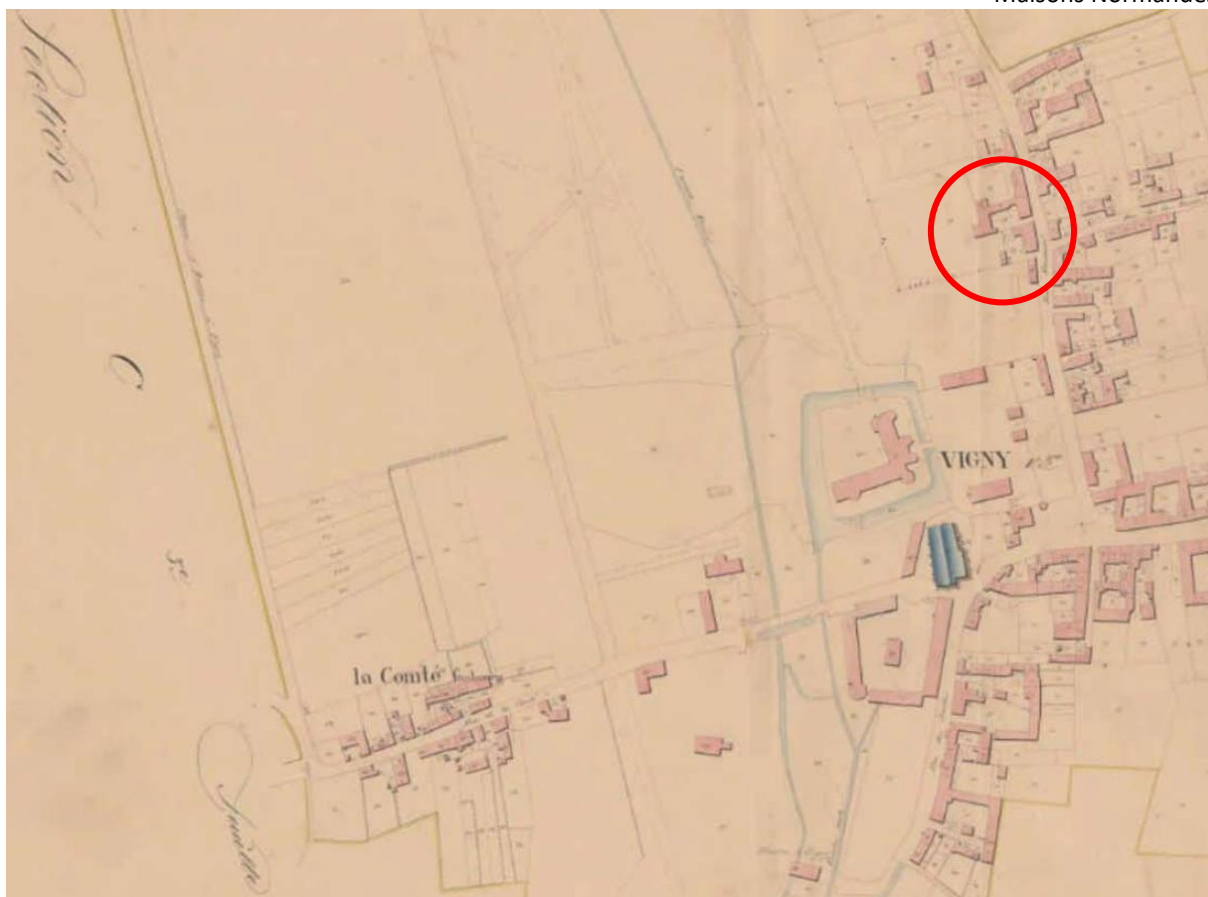
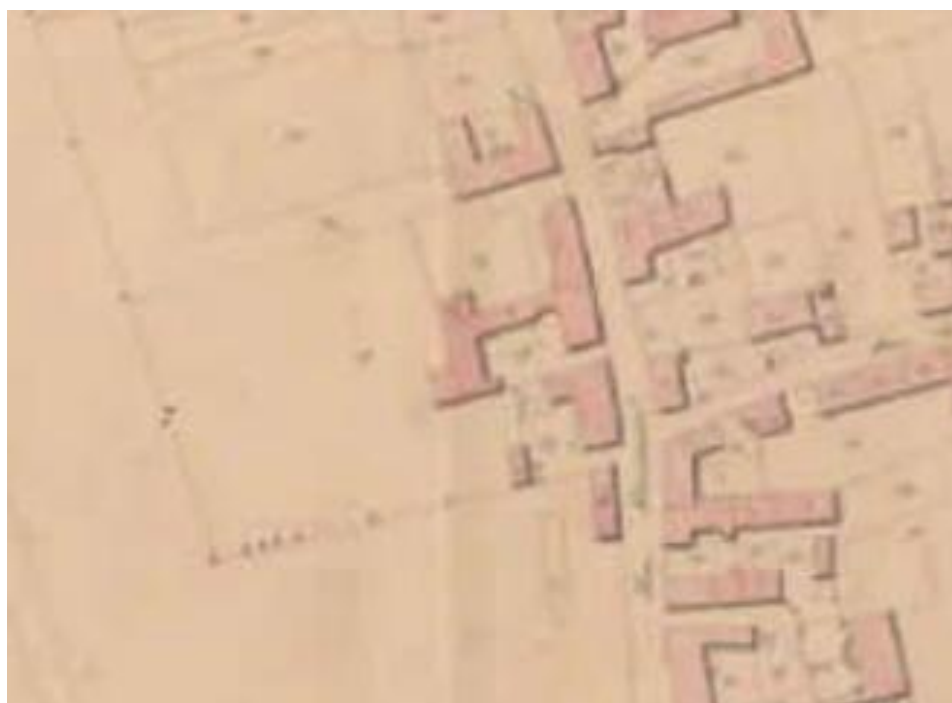
**[Planche n°5]**

Extrait du plan cadastral de 1831

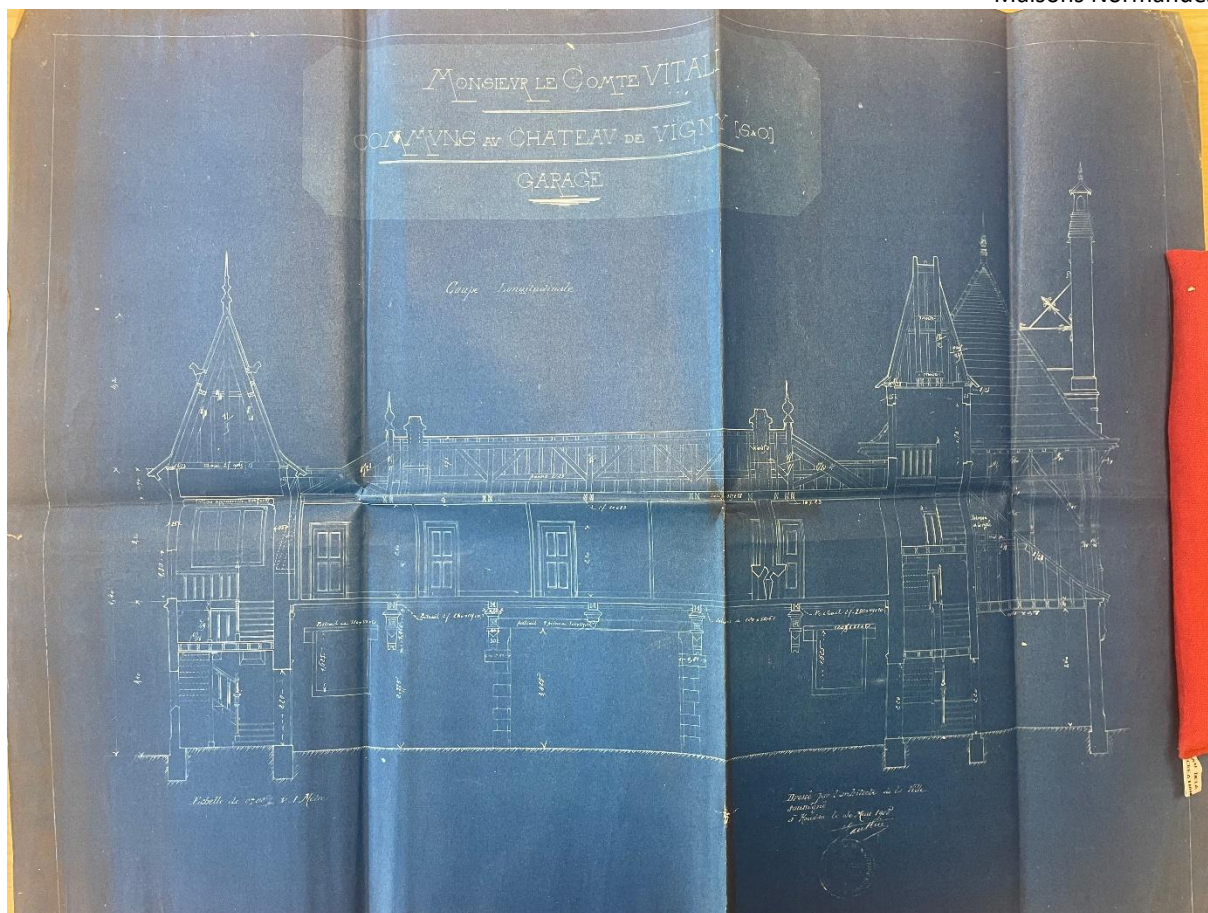
[Planche n°9]

Coupe longitudinale, Devis pour travaux de béton armé.  
[Fond architecture contemporaine, 76 IHA 11.2917]

La maison normande n°2 ou « garage » fait l'objet d'un devis en 1905, pour un plancher en ciment armé « Hennebique ». Les plans du devis montrent que le bâtiment abrite plusieurs fonctions. Au rez-de-chaussée, l'aile nord accueille un garage, tandis que l'aile ouest accueille un atelier accessible depuis une cour couverte à l'avant du bâtiment, une forge accessible en façade ouest, et un petit magasin accessible en façade nord.

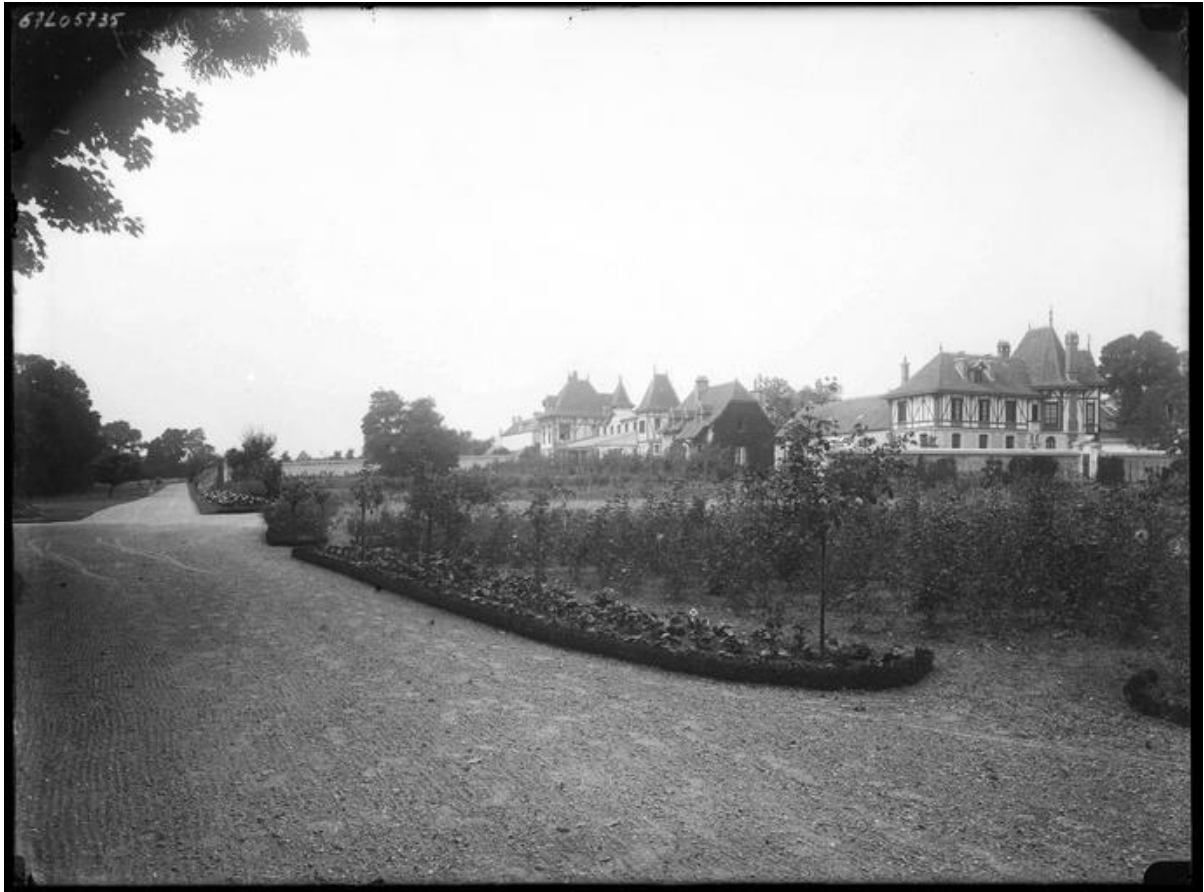
**[Planche n°13]**

Photographie de l'angle sud-est des maisons normandes  
*[Carte postale ancienne, source Delcampe, s.d.]*

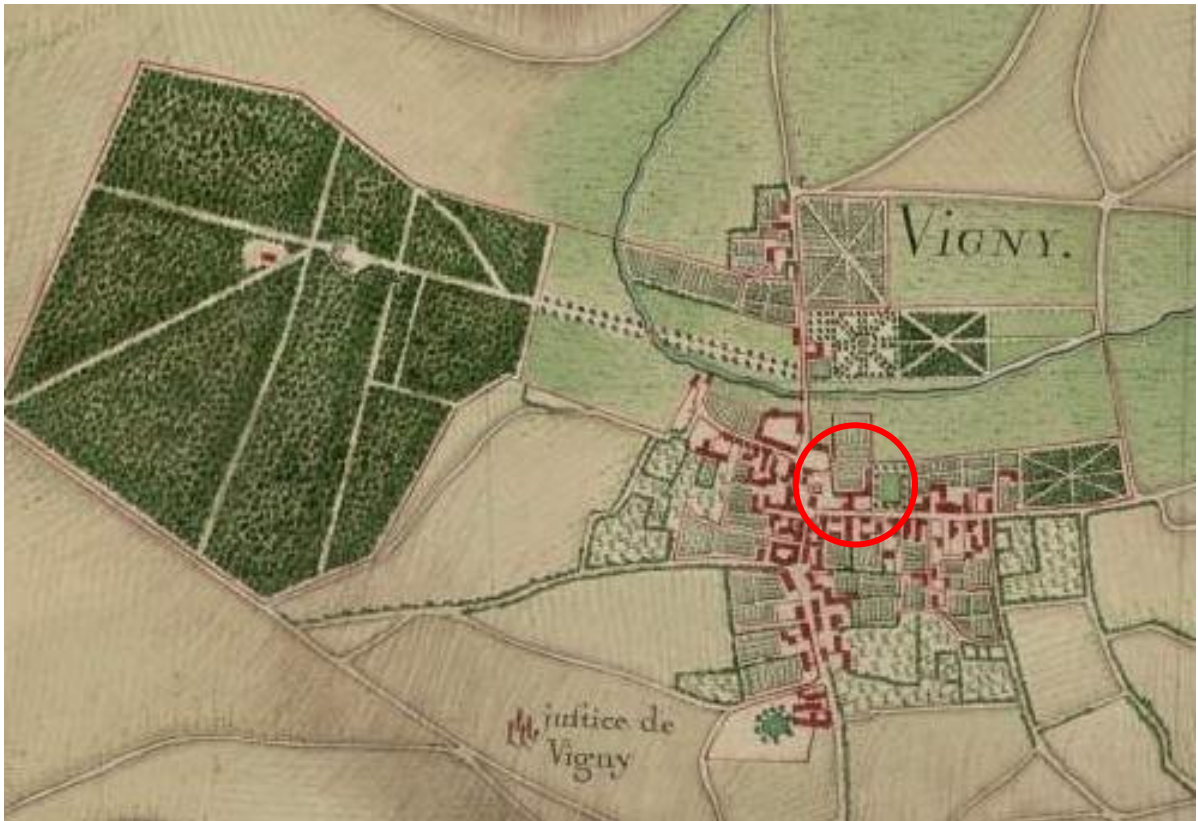
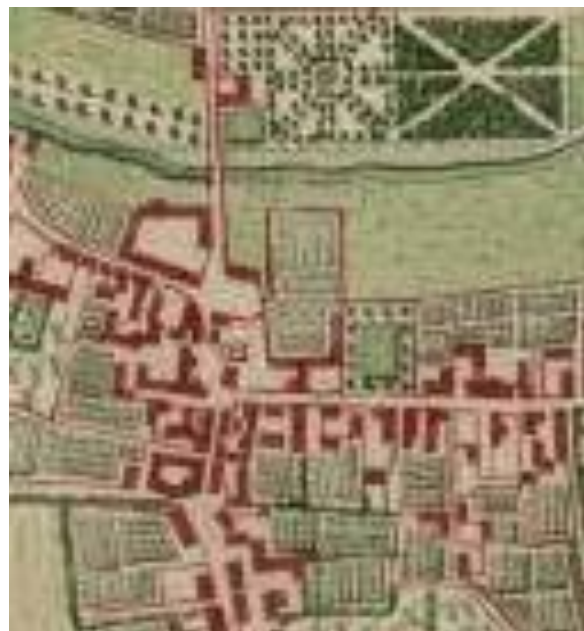
[Planche n°1]

Détail de Vigny extrait de l'atlas de Trudaine.

*[Atlas de Trudaine pour la généralité de Paris. Département de Versailles. "Route de Rouen depuis Pontoise jusqu'au Bordeaux-de-Vigny", planche10, TRUDAINE Daniel Charles Ecole nationale des Ponts et Chaussées, 1745-1780]*

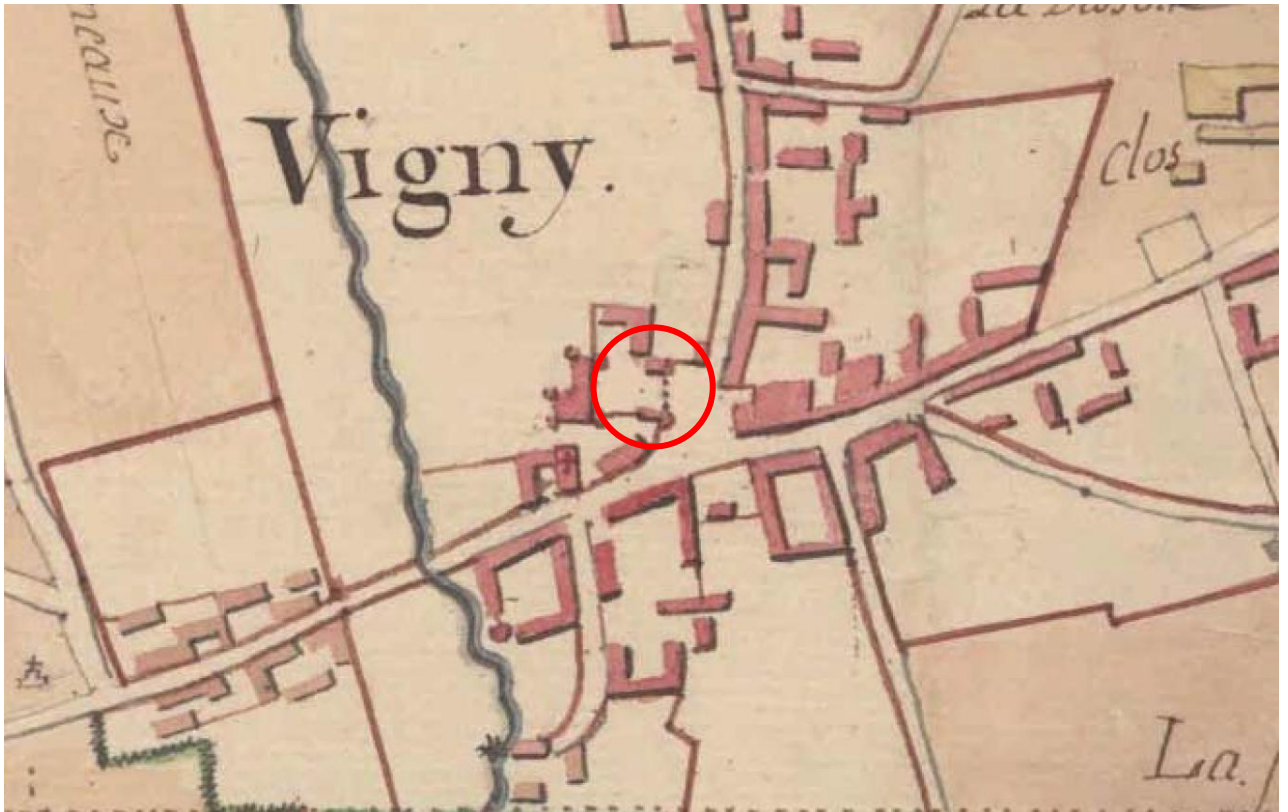
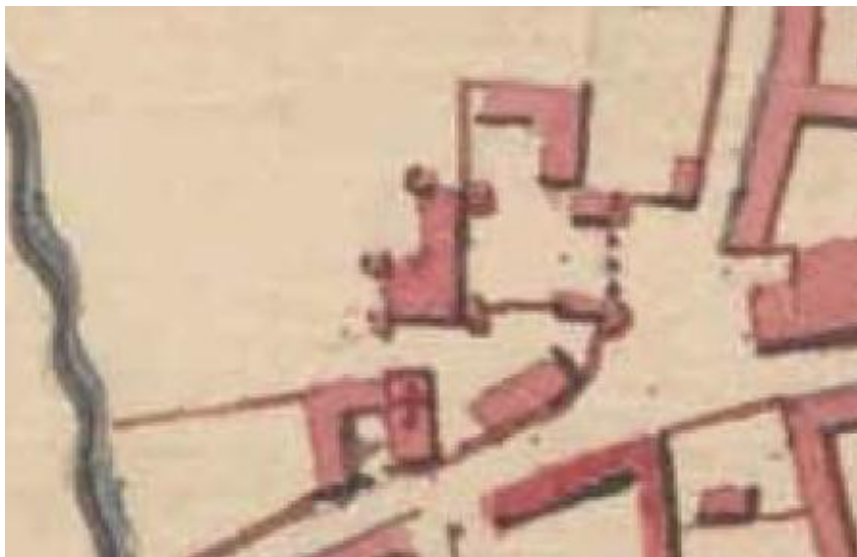
[Planche n°2]

Extrait d'un plan d'intendance de date inconnue

**[Plan d'intendance, DUBRAY Pierre géomètre et arpenteur royal, source Archives départementales du Val d'Oise, date inconnue]**

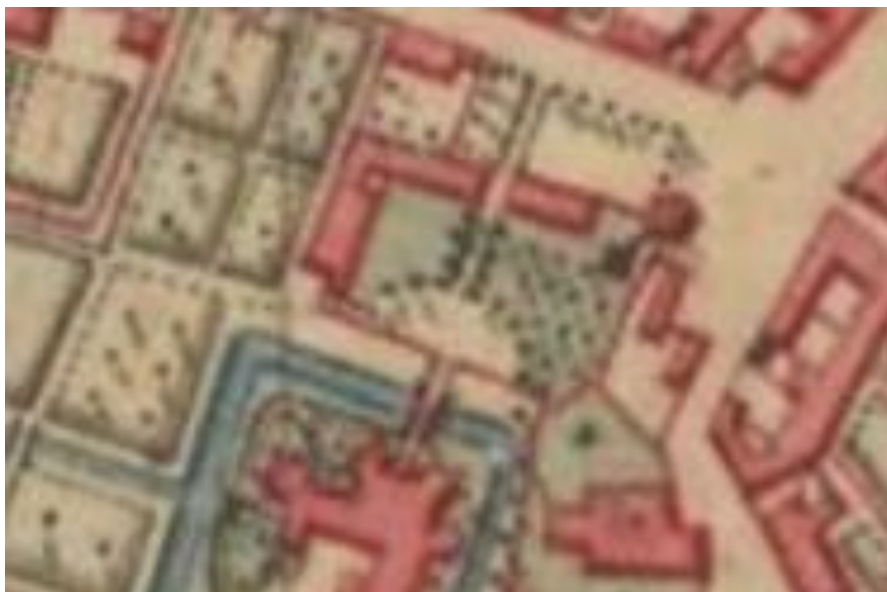
[Planche n°3]

Carte de l'état-major représentant le domaine au début du XIXe siècle  
[Carte d'état-major, source Géoportail, 1818-1824]

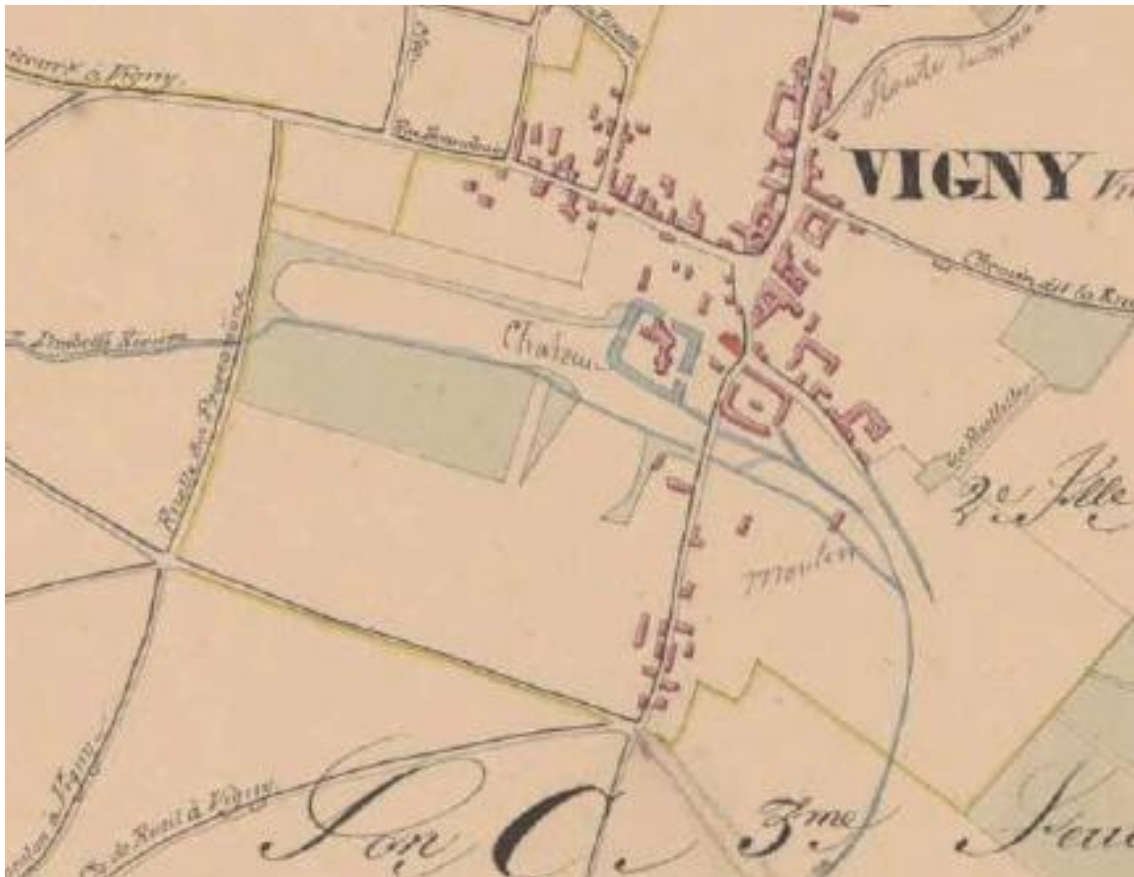
**[Planche n°8]**

Extrait du plan cadastral de 1831
