CHATEAU DE VIGNY

**ANALYSE HISTORIQUE DU DOMAINE – DES MAISONS  
NORMANDES ET DES ECURIES**

**95 / VIGNY / CHATEAU DE VIGNY**  
**AMENAGEMENT ET RESTRUCTURATION EN UN ETABLISSEMENT HOTELIER**  
H-Maison normande – Rapport de présentation

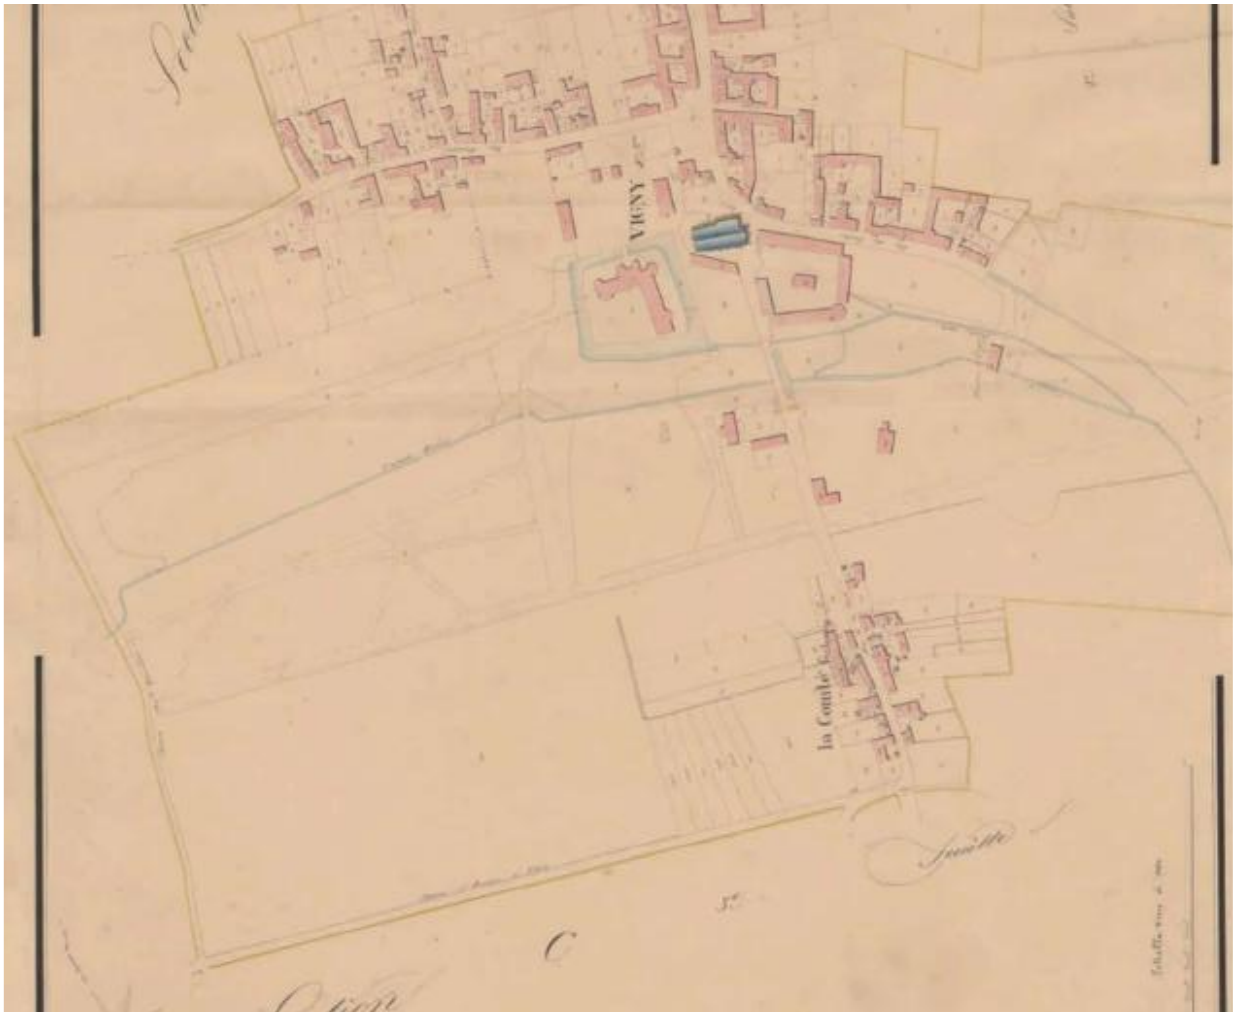
**[Planche n°9]**

Extrait du plan cadastral de 1831

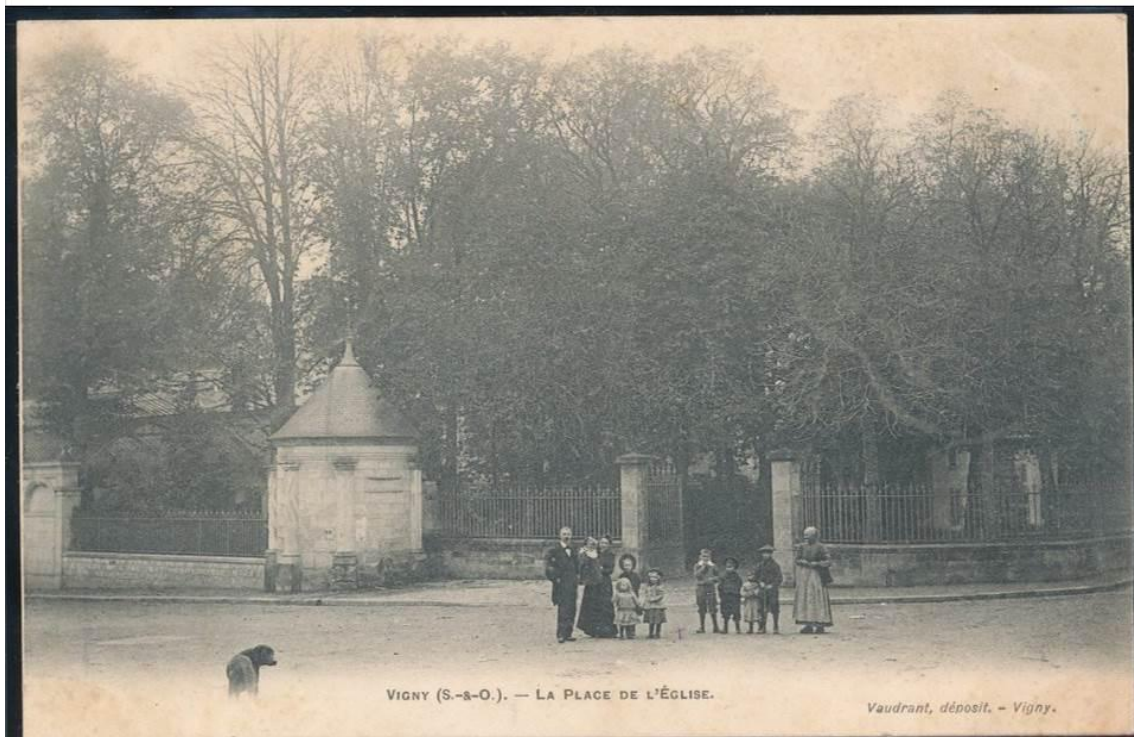
**[Planche n°14]**

Place de l'église, vue sur la fontaine et la cour couverte de l'écurie est.

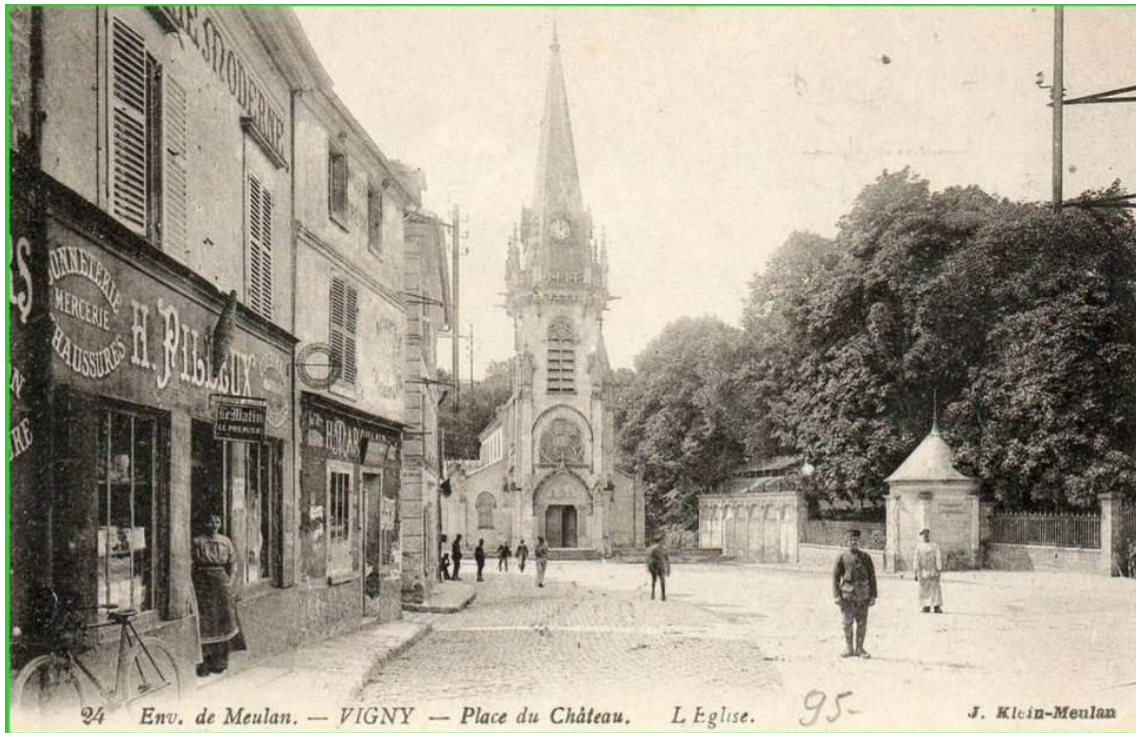
**[Planche n°15]**

Place de l'église, vue sur la fontaine et la cour couverte de l'écurie est.

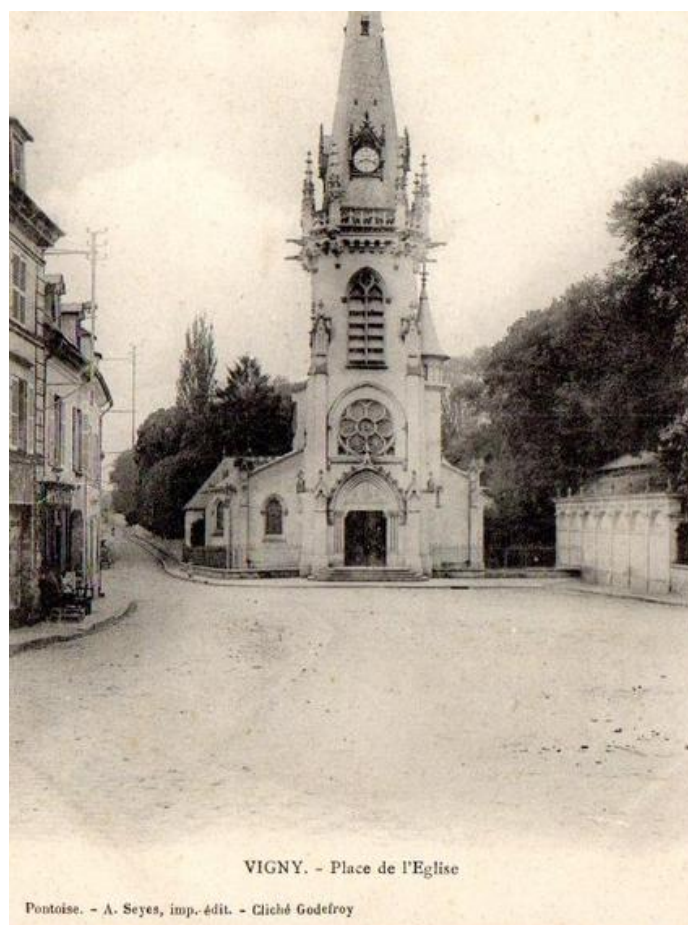
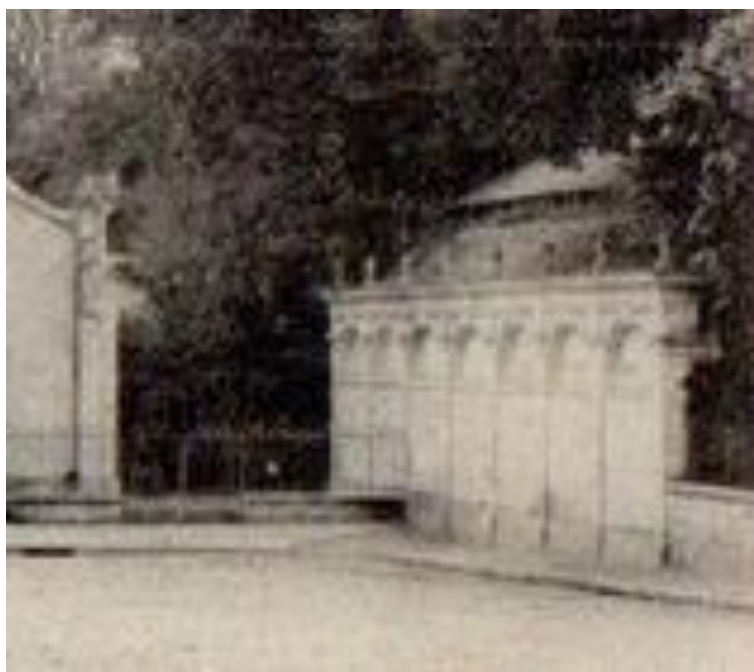
**[Planche n°16]**  
Photographie de la façade est de l'écurie  
**[Carte postale ancienne, source Delcampe, s.d.]**

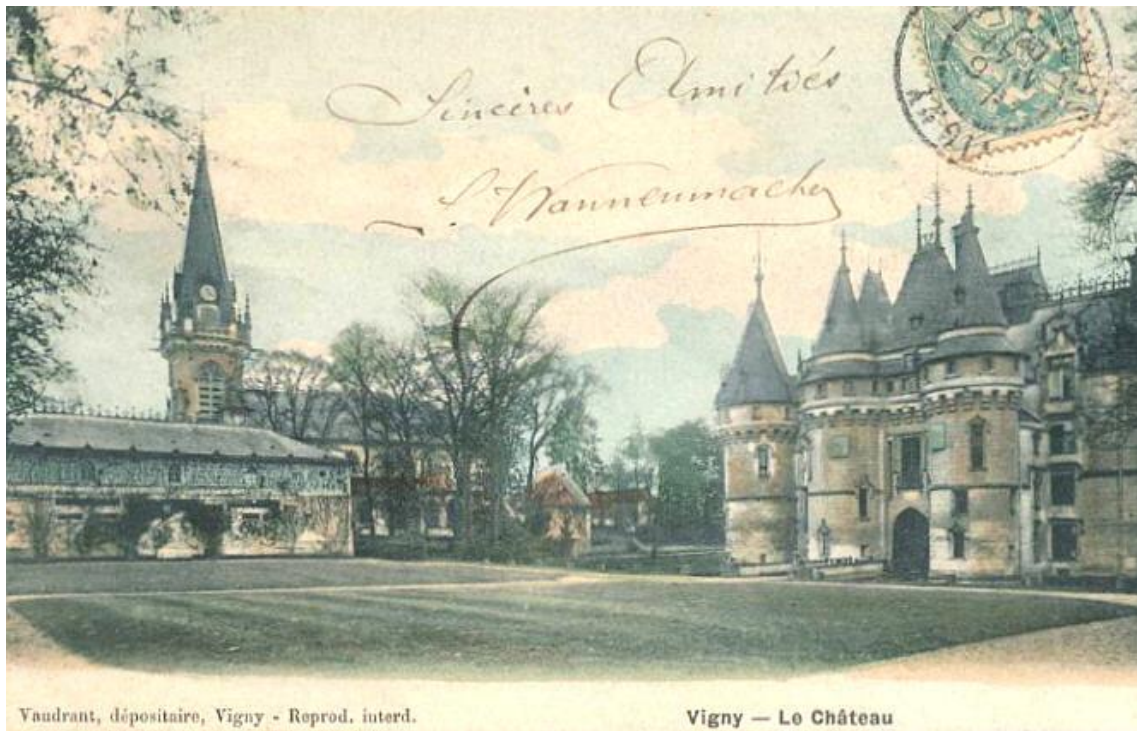
[Planche n°17]

Cour du château avec une vue sur l'écurie est.  
[Carte postale, auteur inconnu, début XXe]

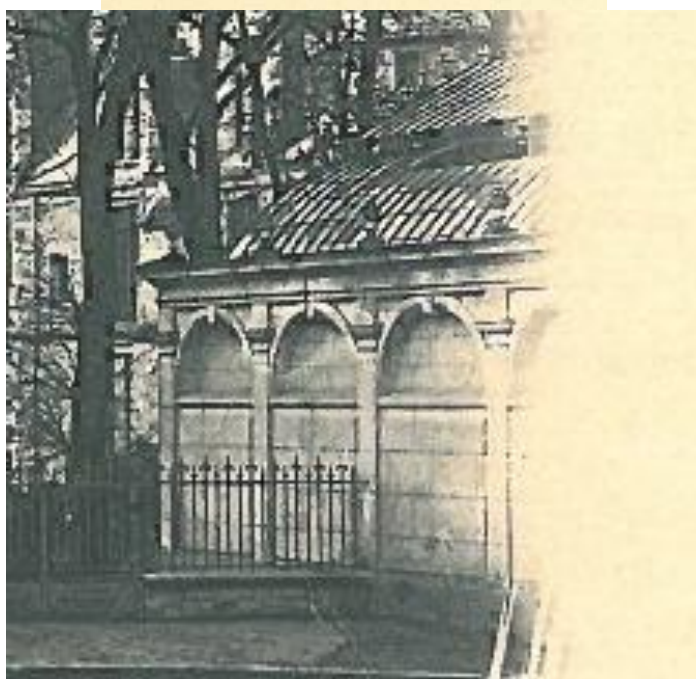
[Planche n°20]

Vue sur la place de l'église, avec le mur d'appui de la verrière de l'écurie

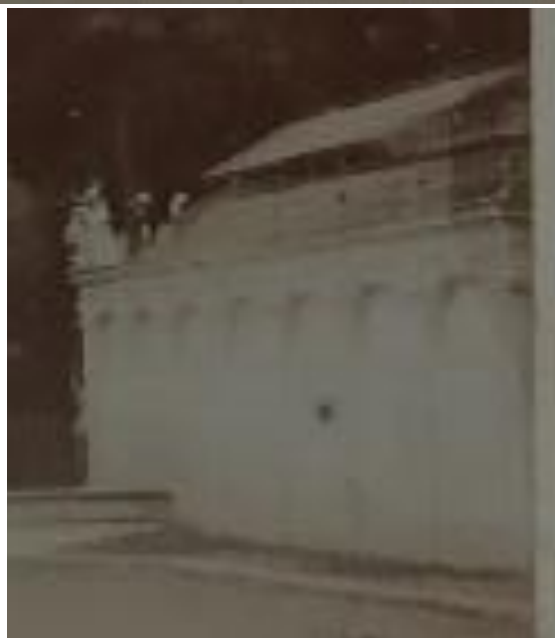
**[Planche n°21]**

Photographie de la façade est de l'écurie

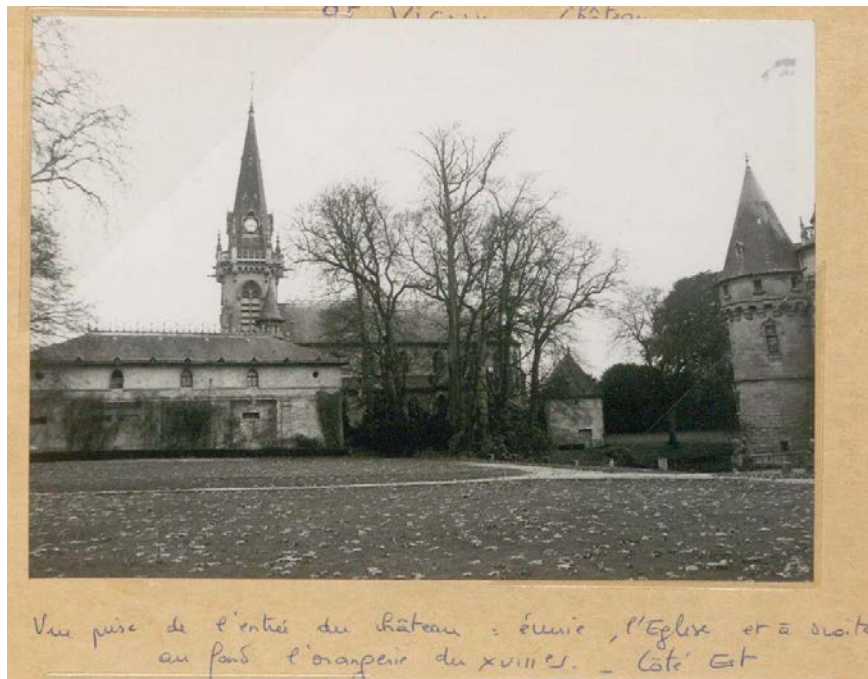
[Planche n°22]

Vue de l'écurie est depuis l'intérieure de la cour du château  
[Fiche pré-inventaire de l'inventaire général des monuments et des richesses  
artistiques de France, Archives départementales, 1979]

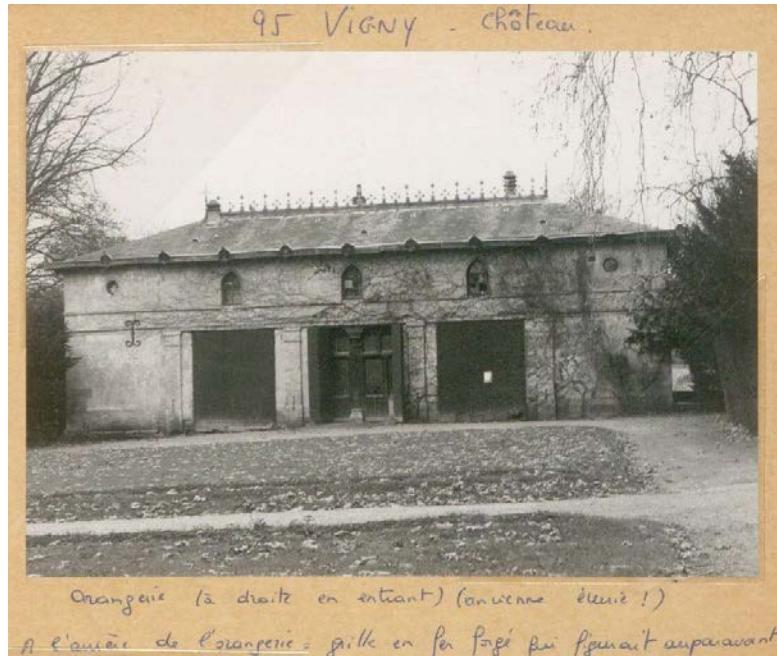
**[Planche n°23]**

Vue de l'écurie est depuis l'intérieure de la cour du château  
**[Fiche pré-inventaire de l'inventaire général des monuments et des richesses artistiques de France, Archives départementales, 1979]**
